汽车维修案例分析丛书

# 国产车系维修案例

珠海欧亚汽车技术有限公司 组编  
王红喜 编

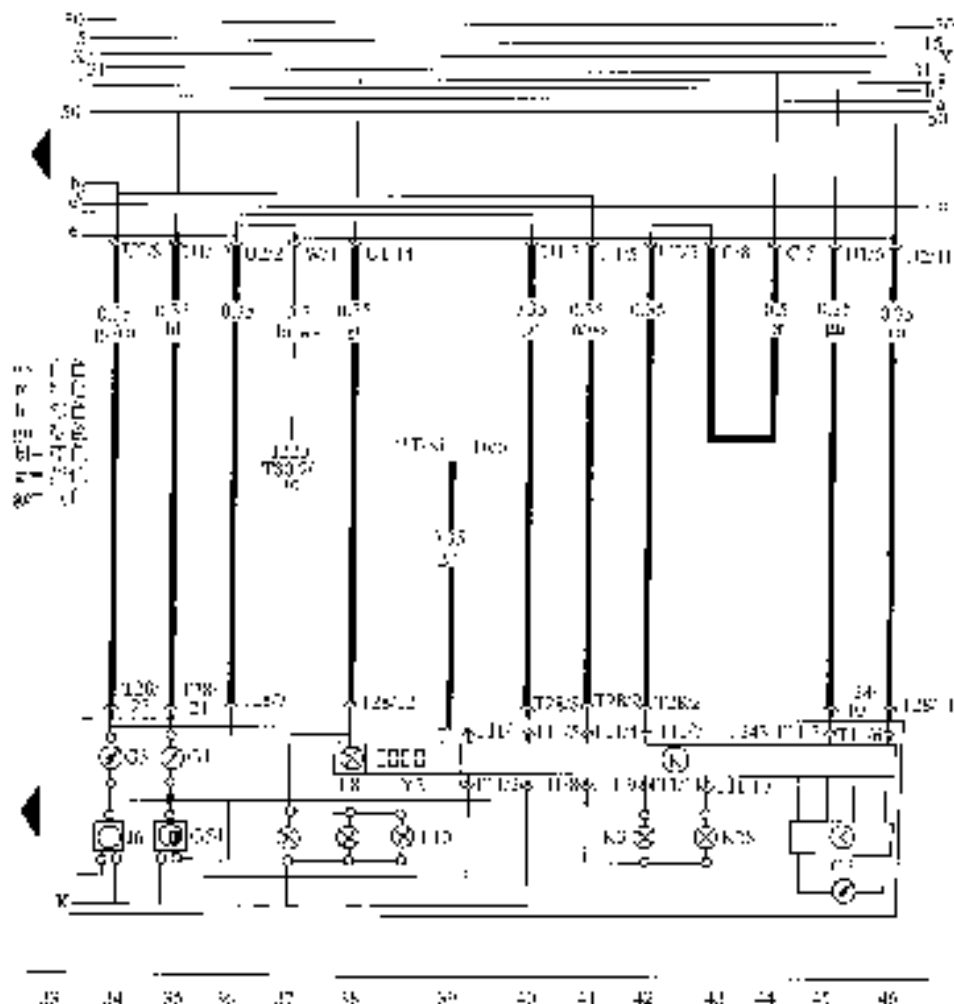
图 1-2 捷达 CL 冷却液温度表线路图

故障检修：根据实际检测，看到冷却液温度表指示 95℃ 左右时，风扇以 I 档旋转，没有开锅迹象，说明为假报警。按照线路图检查冷却液温度表线路，如图 1-2，冷却液温度表到冷却液温度传感器之间的线路没有故障。更换一个冷却液温度传感器之后故障依旧，更换一个组合仪表还是报警，仔细检查组合仪表的电源和搭铁，都正常。于是又仔细分析电路图，看到冷却液温度报警灯是由油压和冷却液报警及转速表控制单元 J243 来控制的，换了新表没有什么问题，故障还是在线路上。重点检查与 J243 有关的线路，结果发现 T28/2 的 RO/WS 线不搭铁，这根线是在组合仪表到中央继电器盒之间断路的，接上后故障排除。

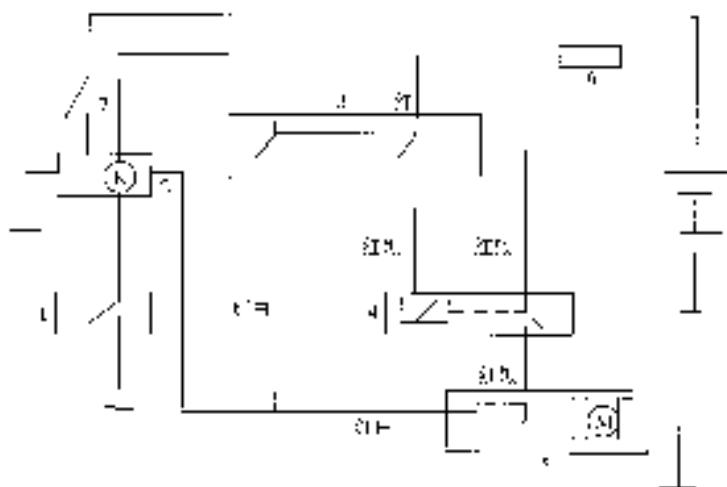
图 1-3 捷达轿车散热器风扇电路图

故障检修：检查散热器及其管路，没有发现冷热不均匀的现象。起动发动机，并运转到冷却液温度报警灯闪烁为止，发现散热器风扇只有低速档，说明散热器风扇有故障。

该车散热器风扇电路如图 1-3 所示。风扇设有静止、低速和高速三个档位，温度开关位于化油器壳体上。当化油器附近环境温度达  $70^{\circ}\text{C}$  时，开关闭合。而发动机不工作时，若温度开关闭合则自动接通散热器风扇低速档。热敏开关是一个双温开关，安装在发动机水套上，当发动机冷却液温度达  $96^{\circ}\text{C}$  时，接通散热器风扇的低速档，当冷却液温度达  $105^{\circ}\text{C}$  时，接通起动继电器，散热器风扇以高速档转速运转。

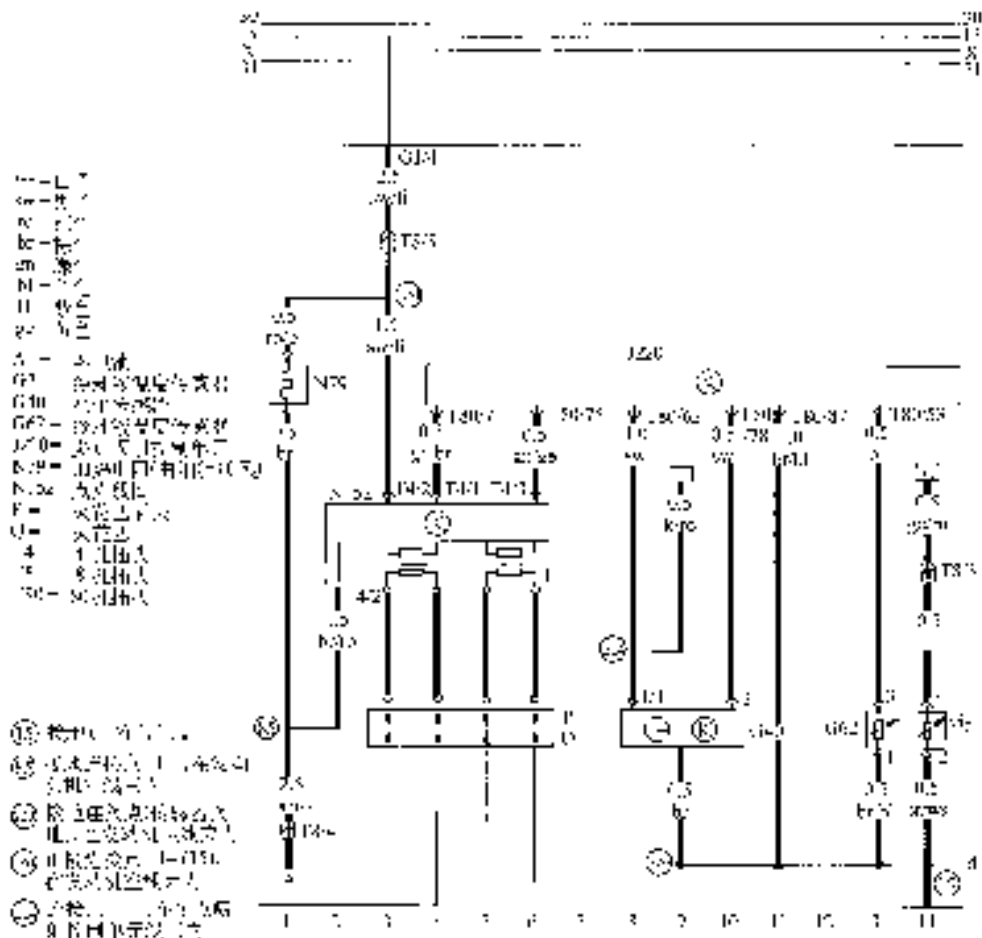
图 1-4 发动机电控单元电路图

故障检修：修理工在检查时，曾换过火花塞、高压线、点火线圈等，故障虽没有排除，但发现一个现象，既当发动机运行不稳或灭火时，试高压电看到火花特别弱。

根据现象分析,故障应该在点火系上(包括点火线圈、高压线、发动机 ECU 以及线路),因高压线、点火线圈为新换的,所以重点检查发动机 ECU 及电路,如图 1-4 所示,检查 ECU 电源供给正常,线束没有破损,点火线圈的电源和搭铁

也正常。这时着车怠速平稳，但当车体振动后，发动机开始发抖。于是怀疑线路有接触不良处。

于是将一个 21W 的试灯接到 N152 的电源线 T4/2 和搭铁线 T4/4 上，当发动机出现抖动或熄火时，试灯明显变暗，说明 N152 有问题，测搭铁线，没有问题，看来是 T4/2 线有故障。

拔下 T8/5 插头，用试灯测 SW/11 线有实电，但从 T4/2 端测量时试灯微亮，接着拔下 N79 插头，测 RO/BL 线，有实电，说明 T8 接头接触良好，故障在正极连接点 D51 到 T4/2 线之间。于是扒开线束，发现这根线在缸盖后端已经断路，正好在正极连接点铜卡夹的下段，重新接好后，故障完全排除。

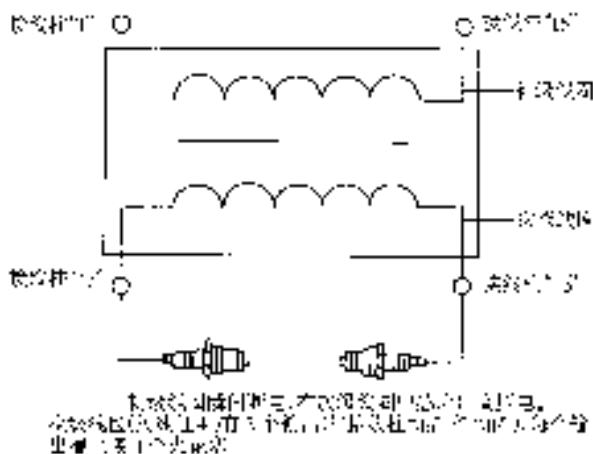
图 1-5 点火线圈结构图

故障检修：直观观察发动机抖动情况，感觉发动机缺缸，于是拆下火花塞看到 1、4 缸火花塞燃烧良好，2、3 缸火花塞潮湿，说明 2、3 缸工作不良。做跳火实验，2、3 缸无高压电。根据 AGP 发动机的特点，判断点火线圈故障。更换一个新的点火线圈，故障排除。

故障总结：AHP 发动机点火系采用静态无触点式点火系统，点火线圈为双点火线圈，每一个点火线圈次级有两个输出端，每个输出端上接一个火花塞。当一个点火线圈损坏时，有两个缸不工作，另外 AGP 发动机点火系具有多次点火功能，当发动机起动时，每个缸都多次点火，由此可改善发动机起动性能，尤其是冷起动性能，在工作过程中火花塞尽可能多的产生火花。

AHP 发动机点火线圈性能下降时，会造成点火能量不足，产生上述故障 4 的现象，轻微的时候，换一组新火花塞故障既消失，但车辆用一段时间后，又会出现耸车现象，再更换火花塞故障又消失。所以碰到这种问题时应考虑到点火线圈是否有问题，点火线圈 2、3 缸最易出现问题。1、4 缸点火线圈出现故障较少。

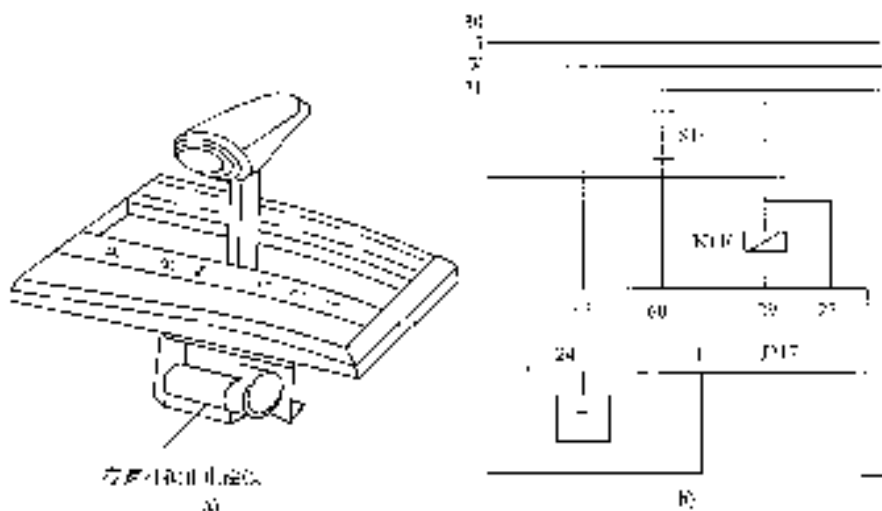
图 1-8 锁止电磁阀电路图

杆有振动感，试将变速杆推到其他档位，没有异常。如图 1-8a、b 示，变速杆锁止电磁阀位于变速杆的下部，由自动变速器电控单元（变速器 ECU）控制，其作用是：在接通点火开关且踩下制动踏板时，解除锁止，变速杆可以推到其他档位；否则，电磁阀处于锁止状态，防止变速杆滑到其他档位。由此可知，锁止电磁阀“喀哒”响与变速器 ECU 有关。

连接 1552，输入 1（选择快速数据传输功能）—02（自动变速器地址码），按“Q”键确认后，结果显示“电控单元无应答”。电控单元不能被访问，首先要检查是否有电。见图 1-8b，电控单元共有 68 个脚，其 1 脚接地，45 脚接 30 号电，23 脚接 15 号电，60 脚经 14 号熔断丝接 15 号电，经检查上述各路供电都正常，怀疑电控单元损坏，更换电控单元后，将变速杆拨到“R”档位，变速杆不再发出响声，用 1552 检查故障排除。

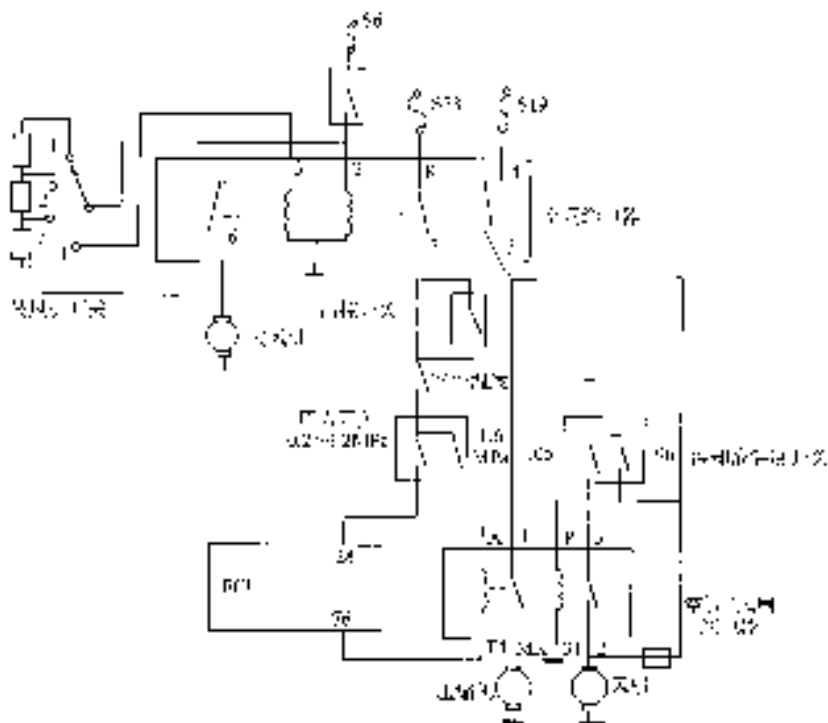
图 1-9 捷达前卫新空调电路（虚线为旧电路）图

我们首先从申请信号开始检测，结果为 0V，说明问题出在申请线路上。于是我们又从驾驶侧仪表板下方的熔断器盒中找到空调继电器，在打开空调开关时，明显感到继电器的动作声，继电器工作正常。拔下继电器，依照电路图引脚，测量各脚的工作状态，结果为 8 号脚无电。虽然继电器动作，但主电源不存

在，7号脚也不可能有电，7号脚正是经过室外温度开系统低压开关进入主电脑的28号脚。问题很明显，熔丝S23断路。当我们检测此熔丝时，有电，没有断路，随后进行查线，也没发现问题。取下熔断器盒，后面插满插头，很难确认哪个插头为空调继电器插头。逐一检查插头时，发现一个单排6脚插头松动，没插到位，重新插好插头后，再试车，压缩机离合器吸合，压缩机开始工作。当我们兴奋之时，却又发现了问题，压缩机工作一段时间后，又停下来，一会儿又工作了。它与普通压缩机工作方式一样，有间断的工作程序，这与我们对此空调系统所了解的情况不符。它应该是持续工作方式。为了查个明白。我们在查看蒸发器时，发现了一个温控器，从外观看，它不象是人为改装的。经线路测量，此温控器设在了空调继电器7号脚至环境温度开关之间。如图1-9中虚线位置（注：虚线的原资料线路，没有温控器）。

至此，此车的空调故障彻底排除，同时也排除了鼓风机无4档的故障，从电路图中可以看到，8号脚的电源同时也为鼓风机提供电源。

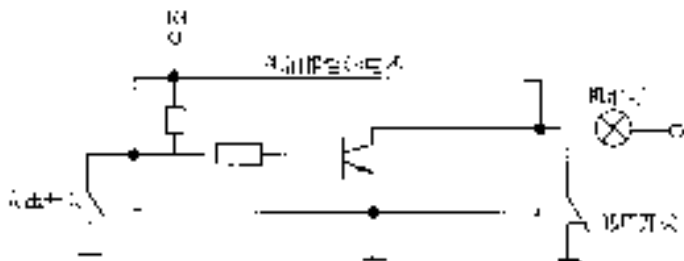
图 2-1 奥迪 100（80、90）机油报警控制部分

首先拆下高压开关，插入油压表，起动发动机，测得高压油路为 200kPa。当加速时为 300kPa，测量高压开关也正常，说明高压段一切正常。随后又拆下低压开关接入油压表，测量结果怠速时为 15kPa，加速可上升到 40kPa，从而证明判断正确，那么造成低压段压力低的原因是什么呢？细想想，高压开关安装在油路首端，而低压开关却装在油路末端，两个开关之间除油道外，中间装有滤清器，是否滤清器堵塞呢？拆下机油滤清器，油质很脏，更换机油及滤清器后，试车，故障排除。

故障总结：从以上三个实例以及该系统的电路，如图 2-1 所示，我们不难看出，警告灯常亮故障，主要有两种：一种为电路故障，一种为油路故障。为了简明快捷判断出故障类别，在检查时，首先从电路开始。要明确两个压力开关的动作压力和初始状态，即不着车没有压力时低压开关为常闭状态，高压开关为常开状态，当着车后，正常情况两个压力开关状态正相反，低压开关打开（50kPa 左右）高压开关闭合（180kPa）在测量开关不同工况时，都能达到要求时，再测量油压，这样即做到了先易后难，又能较准确的检测出故障点。

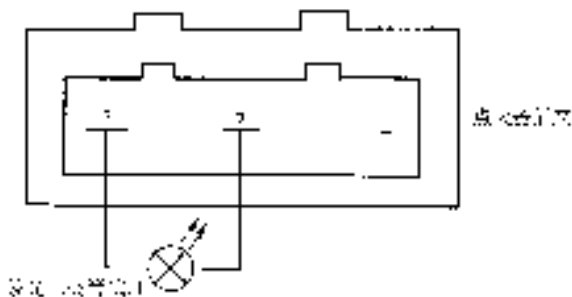
图 3-1 用发光二极管检测点火器

故障检修：首先检查点火系，发现高压总线无高压电，用发光二极管试灯按图 3-1 所示。

对点火器进行测试，结果试灯无闪烁现象，说明故障在点火控制线路。当检查中央配电器时发现，主电路板 12# 位置的 15A 熔丝已被熔断。

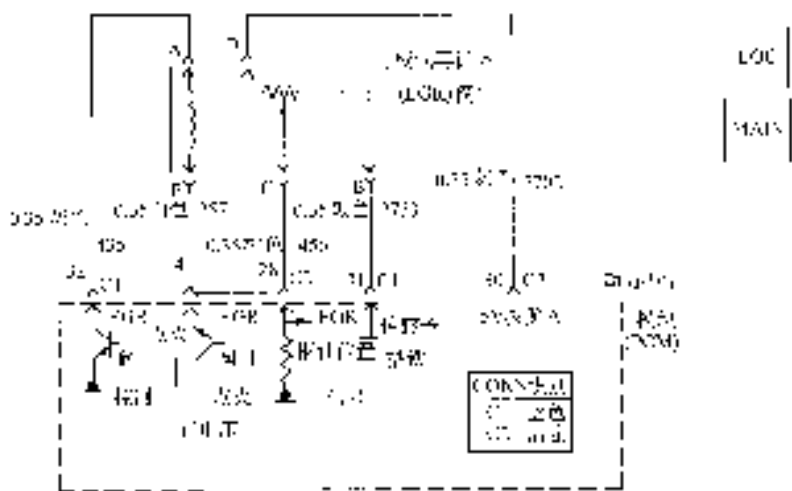
图 5-1 EGR 阀控制电路图

功能测试 EGR 阀还是关闭不了。怀疑不是 EGR 的问题，将其拆下拿到别的车上测试，用 TECH2 的功能测试时发现其可以关闭，显而易见，是 PCM 电脑本身出了问题。于是从上海订购了一个 PCM，更换后故障排除。

B 和 A 脚接到 PCM 内部搭铁，E 脚是由 PCM 控制供给电磁阀的电源线。D 脚是 PCM 供给的 5V 参考电压，C 脚是 EGR 阀反馈给 PCM 的位置信号。EGR 阀动作的实际位置会通过 C 脚反馈给 PCM，PCM 能够监控到 EGR 阀的位置，通过 TECH2 则能观察到 EGR 阀的实际位置。用 TECH2 通过 PCM 控制 EGR 阀的开启和关闭，EGR 阀的动作就会有位置信号反馈给 PCM，TECH2 上观察到的也是由 PCM 输送的，显然 EGR 本身没有问题，只有 PCM 可能出问题了。

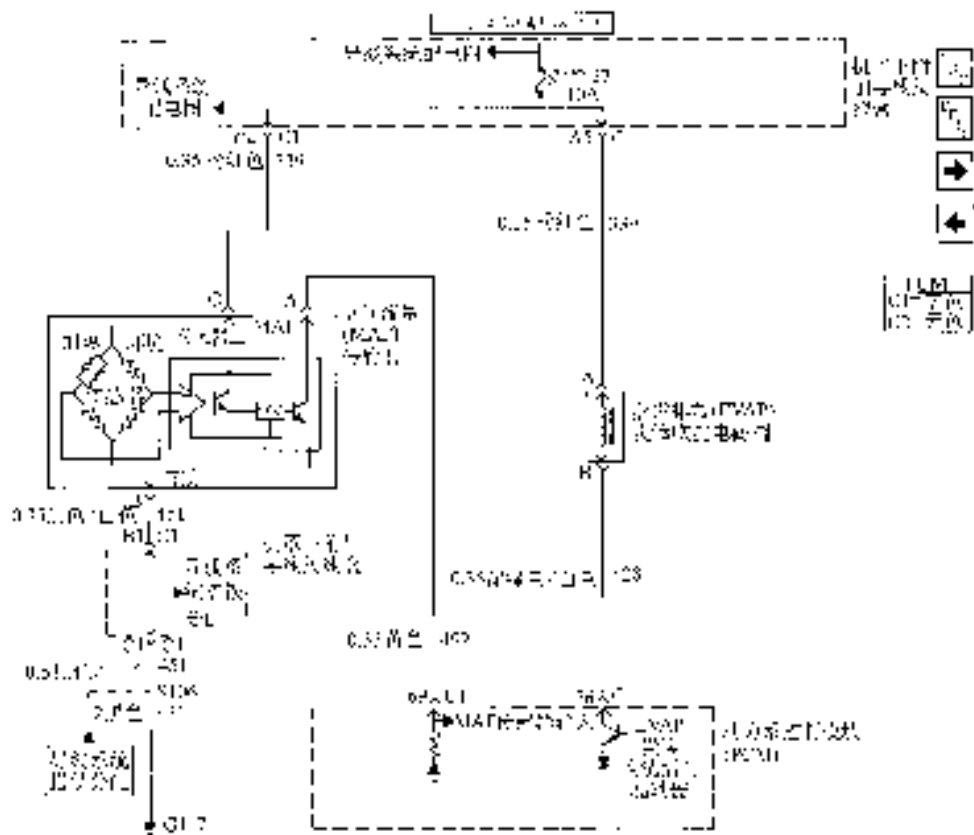
图 5-2 空气流量计电路图

上海别克轿车采用的空气质量流量传感器为热线式空气流量计（MAF），热线式 MAF 传感器使用热线电阻式元件，该热线电阻与  $R_C$ 、 $R_P$  和  $R_S$  及环境温度传感器共同组成惠斯登电桥（空气流量计电路图如图 5-2 所示）。热线电阻元件被加热到环境温度以上，当进入节气门体内的空气流经 MAF 传感器时，部分热

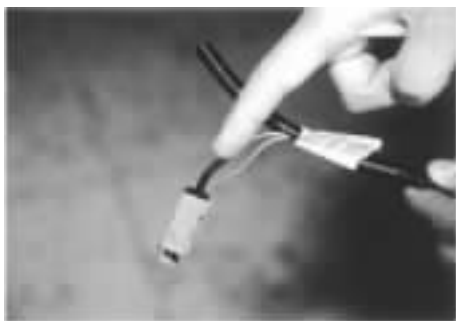
图 6-1 线束中附加电阻

**故障检修：**接手此故障车后，先是怀疑发电机在加速时发电量不稳，或者是在加速时，仪表内冷却液温度表电源稳压器有故障，输出不稳定。拆下仪表后，检查仪表电源电压及稳压器均无故障。之后怀疑可能是线路接触不良故障。检查中发现，冷却液温度表的线束没有直接插在冷却液温度传感器上，而是在冷却液温度传感器和线路之间有一段大约 20cm 的线束（如图 6-1）。检查此段线束时发现接触不良现象。将此段线束解体，发现内部有一个  $45\ \Omega$  的电阻，此电阻与线束间的确接触不良。当发动机怠速运转时，此段线路下垂，使电阻与线路搭铁，便可接通冷却液温度表电路；当启动或加速行驶中，因为发动机抖动和惯性力作用，此段线路甩动，便会与电阻时断时连，造成冷却液温度表指针来回摆动，冷

却液温度指示忽高忽低。由于一时没有此段线束替换，便从市场购买一个  $45\Omega$  的电阻器，焊接于线束中后，冷却液温度工作正常。
