汽车维修案例分析丛书

# 国产车系维修案例

珠海欧亚汽车技术有限公司 组编  
王红喜 编

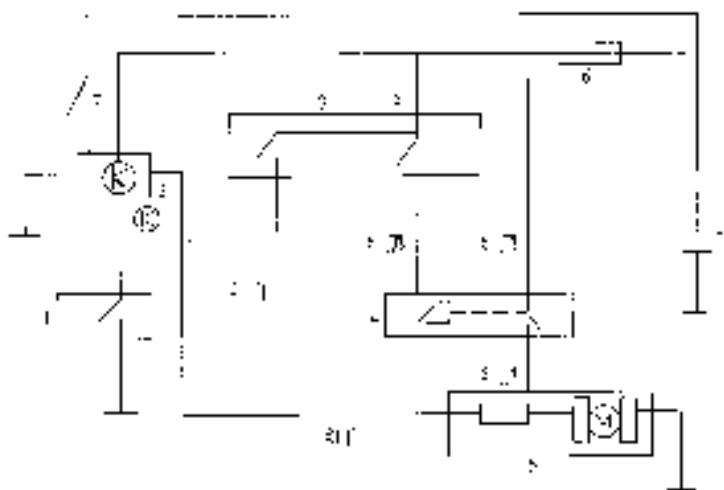
图 1-6 捷达轿车散热器风扇电路图

故障检修：起初认为是冷却风扇双速温控开关失效所致，于是拔掉温控开关后直接连接，风扇照常转，怀疑风扇继电器故障，将其拔掉，风扇照样转个不停。最后将风扇起动控制器连接器脱开，风扇停转。因此认为是此件失效，于是更换风扇起动控制器，还是出现原故障。仔细研究线路图，发现风扇起动控制器下面还设置了一个温控开关，是否是这个开关失效而使风扇转个不停呢？按线路走向，查到安装在化油器上的温控开关。将其插头拔下，风扇立即停转，更换此开关后，故障排除。电路图如图 1-6 所示。

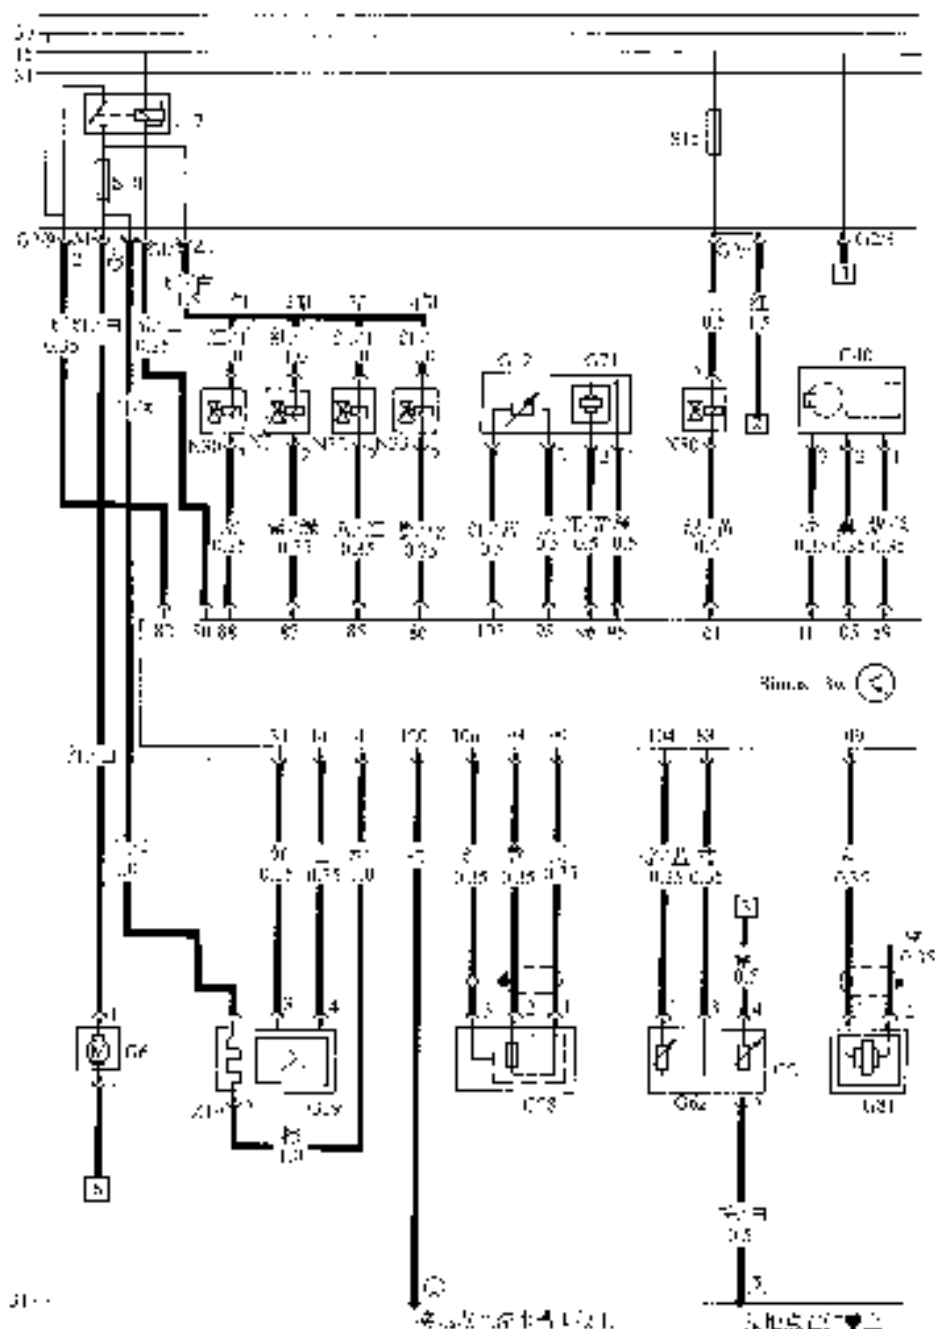
图 1-7 发动机控制系统电路图

故障检修：拆下油泵继电器外壳，观察油泵继电器吸合状况，结果油泵继电器在着车时一吸一合，看来毛病就在这儿。只要继电器能够常吸合就会解决问题。为了判断发动机 ECU、油泵继电器及其线路是否有故障，按照电路图（图 1-7）直接将油泵继电器的控制脚 ECU4 脚搭铁，这时继电器正常吸合，汽油泵也正常工作，说明故障可能在 G28 或发动机 ECU 上，因为发动机 ECU 接收到发动机转速信号（G28）后，才控制油泵继电器（J17）吸合和驱动点火线圈产生高压电。

仔细询问客户，得知这次车尚未动过发动机。在高速上灭火后，小修理部没法修，直接拖到了特约维修站。靶轮装在缸体内根本碰不着，怎么会变形呢？于是接着检查 G28 线路是否有接触不良或有任何干扰，但还是没有效果。最后怀疑的目标还是锁定在 G28 的靶轮上。第二天一上班立即检查靶轮，原来此车四缸活塞连杆出现捣缸，将靶轮打变形。而连杆轴瓦的两颗螺钉已挣脱连杆卡在缸壁上，曲轴转动时，曲轴和连杆竟不干涉，根本没有一点声响，简直不可思议！

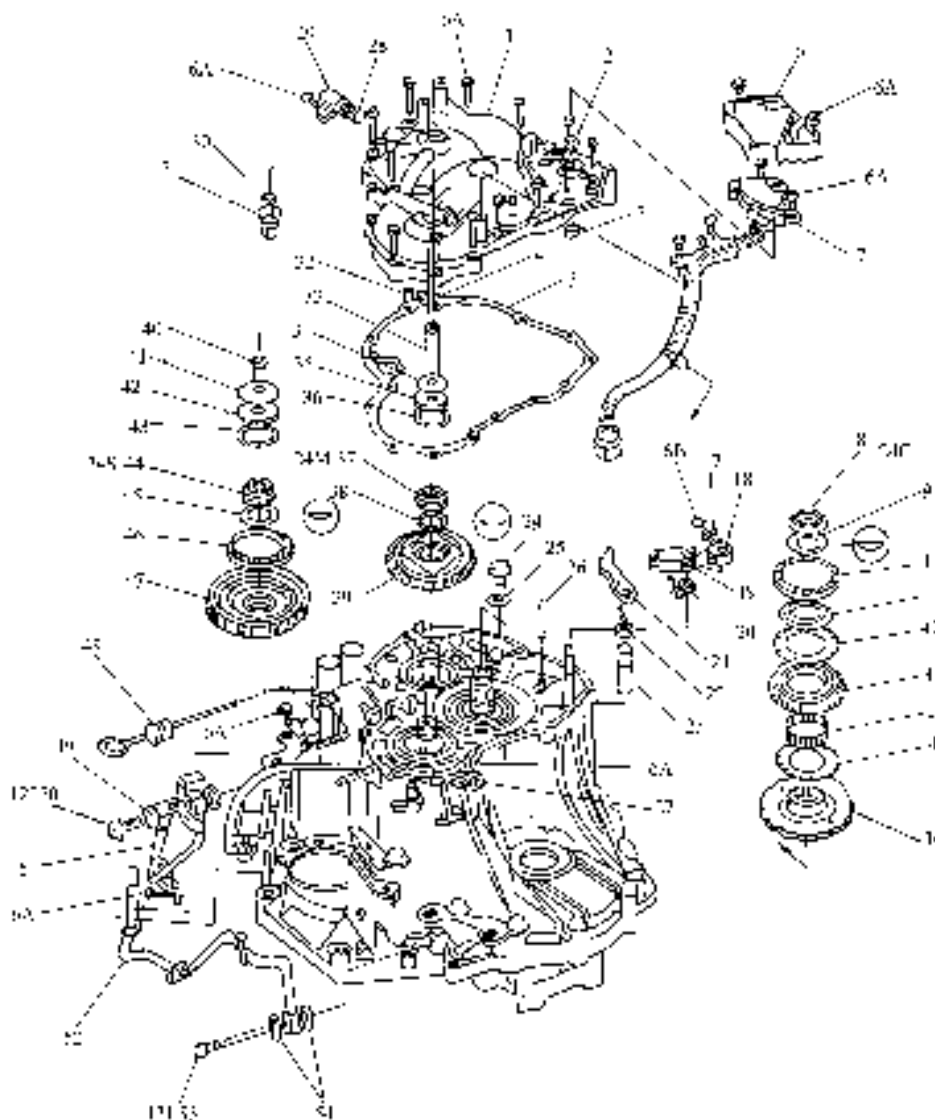
图 6-2 自动变速器右盖装配图

首先用本田专用诊断仪 PCM 清除变速器故障码，重新读取故障码，这时显示系统正常，无故障。将车辆升起，起动发动机，读取变速器数据流。由于无负荷，车辆的换档电磁阀动作（如表所示）一切正常，档位开关数据流中指示也正常。于是又给车辆增加负荷（上路面试车），挂 D4 档，这时发现：电磁阀 A 断开，电磁阀 B、C 接通的同时（即 1 档），主轴转速和中间轴的转速数值明显出现偏差，这说明在 1 档时离合器明显在打滑，而升到 2、3、4 档时，主轴转速与中间轴转速又一致，证明其他档位无打滑现象。于是又把变速器分解，着重检查影响 1 档离合器打滑的因素。首先检查中体，虽然有些铸造孔不一致，但不影响中体的整体尺寸及油路传送；又检查各个换档阀是否活动自如，以及 1 档活塞胶圈的情况。最后终于发现 1 档离合器供油管 O 形圈损坏（如图 6-2 所示），更换后装车，一切正常。

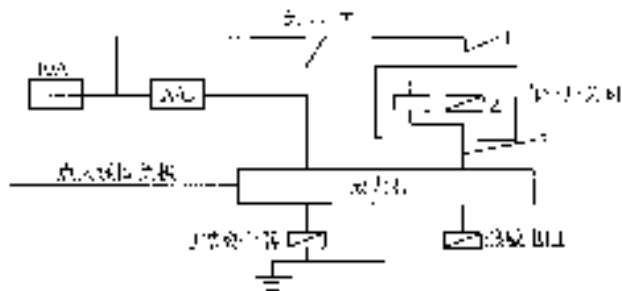
图 6-3 空调控制原理

故障检修：检查空调系统压力：高压侧为  $1.2\text{MPa}$  左右，低压侧为  $0.15\text{MPa}$  左右，可见压力基本正常。此时，怀疑为空调控制系统故障，该车空调控制系统原理如图 6-3 所示。

用万用表检查真空开关阀两端（图 6-3 中 1、2 两点）电压时，发现 1 点电压

由图 6-3 可知, 该放大器由热敏电阻和发动机转速信号控制。检查热敏电阻值, 常温下为  $1.9\text{k}\Omega$  左右, 并且其阻值随检查时设定的外部温度变化而变化, 可以确定热敏电阻不存在问题。然后用发动机转速表从来自点火线圈负极的线头上读取发动机转速, 能读到正确的数据, 可以确定这条线路也没有问题。取下放大器检查, 未发现元件有明显烧损的痕迹。更换了新的放大器, 再试验, 故障依旧。

此时才明白, 当放大器接收的发动机转速信号超过中等转速以后, 真空开关阀接地回路截止, 怠速提升装置不起作用, 从而发动机转速降低; 当发动机转速下降到一定程度时, 放大器接通真空开关阀回路, 怠速提升装置又起作用; 当转速超过中等转速以后, 又重复上述过程, 从而导致发动机忽高忽低运转。

重新调整怠速提升调整螺钉以后, 能够确保在怠速提升装置起作用时, 发动机在中等转速以下运转; 如发动机超过中等转速运转, 怠速提升装置将不起作用。
